Een ortho/endo probleem?

Enige tijd geleden werd deze jonge patient naar ons verwezen wegens een pijnklacht element 21.

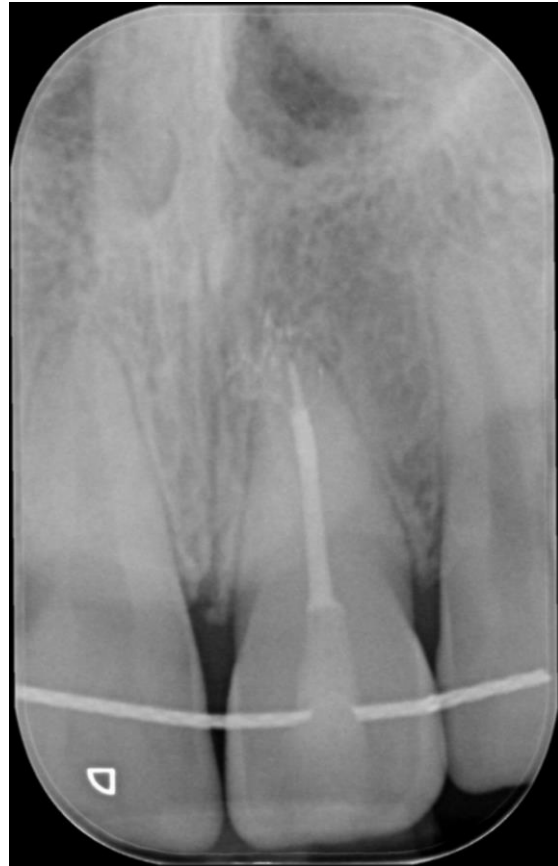
De eindfoto laat fraai zien hoe gecompliceerd de Schepper interne dentale anatomie heeft ontworpen. Bijna nooit is er slechts één kanaal met één uitgang maar in de meerderheid van de gevallen zijn er meerdere POE's, Portals of Exit. Een term van de mijns inziens zeer onvolprezen professor Herbert Schilder.

Met Rubberdam en de microscoop vinden we de ingang en verwijderen we voorzichtig, zachtjes en handmatig het kanaal tot we een F1 Protaper Gold kwijt kunnen tot op de door de elektronische lengtemeter aangegeven lengte.
